## CR Réunion préliminaire Etanchéité Local Voile Légère

Dans le cadre de l'étanchéification du Local Voile Légère, le jeudi 5 décembre à 12h, a eu lieu un état des lieux dudit Local Voile Légère et la collecte des besoins exprimés par les utilisateurs.

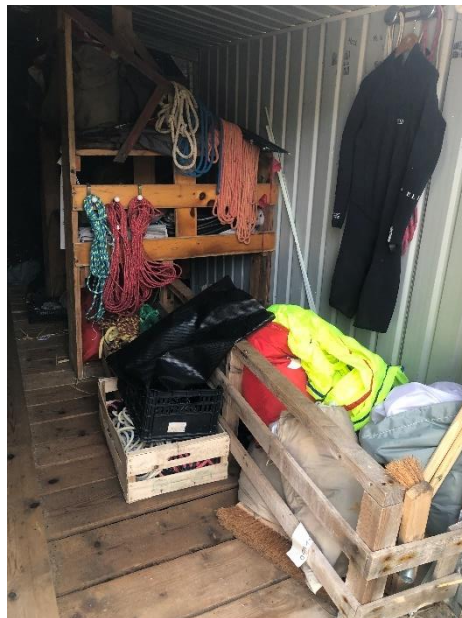
Lorsque l'on rentre dans le local, des étagères à gauche font face à une zone (à droite donc) mal agencée au pied de laquelle se trouvent des « racks » en bois jusqu'à 50cm du sol environ, mais pas d'étagères, sur une longueur d'environ 1m50. Puis s'ensuit une allée bordée à droite et à gauche par des étagères surchargées et des trampolines posés à même le sol au milieu de l'allée au fond.

*"Racks" à l'entrée côté droit*

A l'entrée du cabanon, côté droit, il serait utile de créer des étagères jusqu'au plafond, sur une profondeur de 70cm environ, en remplacement des racks existants. Cela permettrait d'exploiter cette place perdue et de réduire l'encombrement de l'allée.

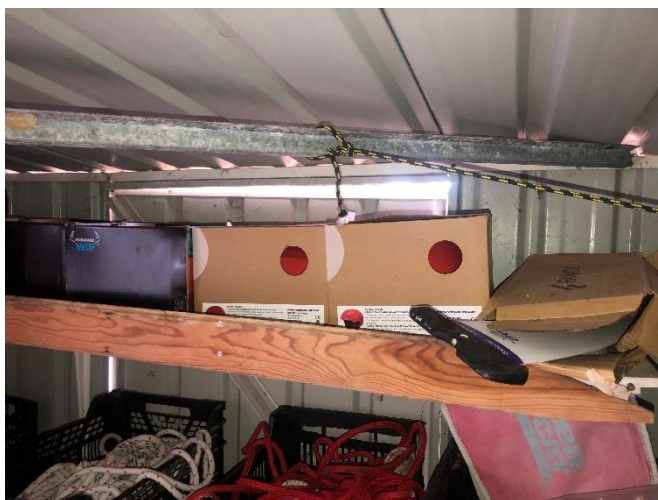
La porte condamnée à gauche, derrière les étagères n'est pas alignée avec la structure, et semble « défoncée », il manque des rivets aux tôles aux alentours et au niveau de la porte permettant l'infiltration de l'eau et une fragilité du bâtiment et de la porte.

*Porte condamnée - Côté intérieur*

Il faudrait poser des rivets au niveau de la porte pour remplacer ceux qui manquent et la consolider afin d'éviter que la situation ne s'aggrave. Principale contrainte, la porte est peu accessible depuis l'intérieur.

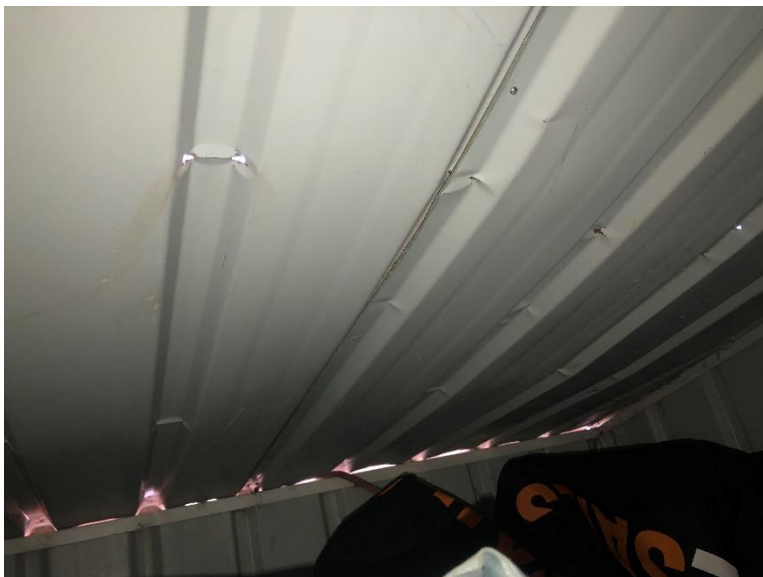
Au fond du cabanon, sur la pente gauche, la toiture est tordue, il semble qu'une personne ait marché sur le toit causant une déformation marquée de la tôle, faisant sauter des rivets et créant des ruptures/fissures de 2 ou 3 cm de long dans la tôle, par lesquelles désormais entre la pluie et qui commencent à se corroder.

*Partie tordue et percée de la toiture*
